ИБП Eaton / MGE Pulsar MX Frame - Eaton MX & MX Frame Силовой модуль - Руководство по пере

Power module replacement manual

1. POWER SUB-MODULE REPLACEMENT

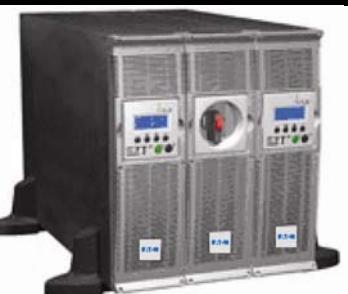
EN	For a parallel installation, upgrade both UPS. Restart from step 3.
FR	Pour une installation parallèle, mettre à jour les 2 ASI. Reprendre à partir de l'étape 3.
DE	Bei einer Parallelanlage werden beide USV aktualisiert. Wiederholen Sie den Vorgang ab Schritt 3.
(TI)	Per un'installazione parallela, aggiornare entrambi gli UPS. Riprendere la procedura dal punto 3.
ES	Para una instalación paralela, actualizar los dos SAI. Continuar a partir del paso 3.
NED	Bij een parallelle installatie moeten beide UPS'en geupdate worden. Herhaal de procedure vanaf stap 3.

Step 7	
	UPS1/UPS2 NOT COMPATIBLE ALARM 00F
EN	For a parallel installation, upgrade both UPS. Restart from step 3.
FR	Pour une installation parallèle, mettre à jour les 2 ASI. Reprendre à partir de l'étape 3.
DE	Bei einer Parallelanlage werden beide USV aktualisiert. Wiederholen Sie den Vorgang ab Schritt 3.
E	Per un'installazione parallela, aggiornare entrambi gli UPS. Riprendere la procedura dal punto 3.
ES	Para una instalación paralela, actualizar los dos SAI. Continuar a partir del paso 3.
NED	Bij een parallelle installatie moeten beide UPS'en geupdate worden. Herhaal de procedure vanaf stap 3.
